顺酐装置废气焚烧炉工艺改造

(兰州石化公司助剂厂, 甘肃 兰州 730060)

摘要:针对兰州石化公司顺酐装置废气焚烧炉不能完全焚烧废气的问题,从焚烧炉的燃烧原理、废气成分、燃烧器结构等方面进行了深入的分析,并根据分析的结果采取了工艺改造措施,最终实现了焚烧炉的长周期、满负荷运行。

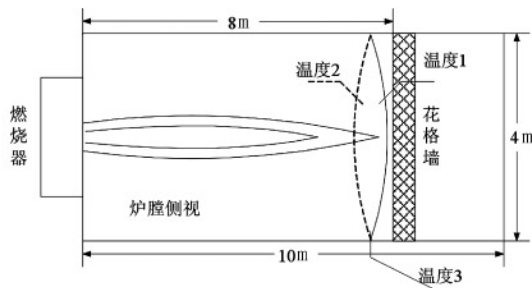
图1 焚烧炉火焰燃烧示意

在焚烧炉开始焚烧废气时,通过炉膛的观火视镜可以看见火焰已经烧到了花格墙处,并且细长的火焰主要集中在炉膛中部,如图1所示。从炉膛尾部位于同一截面的三个温度计的指示来看,温差大于150℃(大于50℃的设计标准),说明发生严重的偏烧现象。

(1)火焰细长而且偏烧,炉膛内的温度极不均匀;

因一次风管道流通面积较小,一次风流速高、流量小,燃料气与一次风的混合气体在炉膛前部的停留时间短、燃烧不完全,可燃物随气流一直燃烧到炉膛尾部,形成火焰细长的现象。

由于二次风只有一个入口,风进入炉膛后靠近入口处流量大,远离入口的一侧则流量偏小,导致燃料气与空气混合不均,焰面传播速度慢,火焰刚性差,形成火焰偏烧的现象^[2]。

在废气总线上原二次风管道引出的地方增加一条直径为 700mm 的二次风管道,从炉膛北侧与原二次风管道进炉膛的入口相对的地方进入炉膛,如图2所示。经过改造,火焰偏烧现象明显好转,炉膛尾部位于同一截面的三个温度计的最大温差下降至低于设计标准,见表1。

将一次风管道及相应阀门的直径由 250mm 改为 400mm ,并从废气总线上新增一条直径为 200mm 的一次风管道进入燃烧器,如图2所示。经过改造,增加了一次风流量、降低了一次风流速,见表1,炉膛内的火焰长度明显缩短。

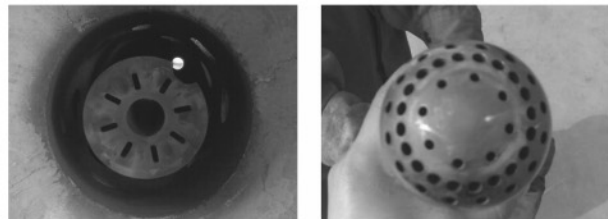
图3 旧燃烧器及火嘴示意

通过查阅焚烧炉设计资料发现:燃烧器额定燃烧能力为 $6.7 \times 10^7 \text{kJ/h}$,而使用的燃烧器设计燃烧能力为 $5.5 \times 10^7 \text{kJ/h}$,说明设计单位对燃烧器选型存在问题,设计燃烧能力无法满足额定的需要。

通过对燃烧器及其火嘴结构进行研究发现,如图3所示,燃烧器结构简单,进风口单一;而火嘴是一根细长的圆柱上开了共44个小孔,小孔直径为 $6 \sim 10 \text{mm}$ 不等。火嘴流通面积小,造成一次风在此出现流通瓶颈,因此若不对火嘴进行重新选型,即使增加了一次风管道的直径,也不能完全解决一次风流量低的问题。经过重新选型,如图4所示,燃烧器选为开放的翅片式结构,进风口由原来的一层改为三层,增加了火嘴的流通面积。

$110\% \sim 125\%$ ^[3]。因此我们最终将新燃烧器的设计燃烧能力定为额定燃烧能力的 115% ,即 $6.7 \times 10^7 \text{kJ/h} \times 115\% = 7.7 \times 10^7 \text{kJ/h}$ 。
