# 顺酐装置熔盐电加热器典型故障分析及改进方法

**摘 要:**熔盐电加热器是顺酐装置正丁烷反应器的主要加温设备之一,能否正常运行直接关系到顺酐装置的成本投资、动力消耗、经济效益。对兰州石化公司助剂厂2万 t/a 顺酐装置熔盐电加热器发生的典型故障进行了分析并做了改进,明显改善了加热效果。

兰州石化公司助剂厂2万 t/a 顺酐装置 E-1304 熔盐电加热器是顺酐装置正丁烷反应器的主要加温设备之一,它在生产工艺系统中的作用是:

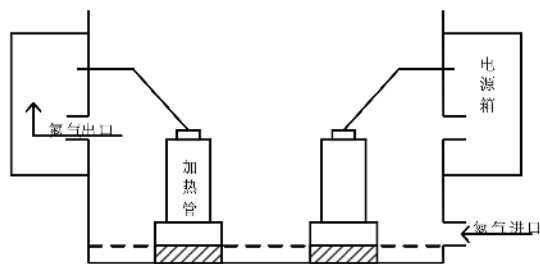
图2 改造前加热器氮气置换路线

(4)熔盐电加热器在启用之前,必须投用氮封,打开氮气线上的吹气装置,保持(较小)恒定的氮气流量,以保护熔盐电加热器。氮气保护管线由下向上通过电气接线盒将盐水蒸汽置换,置换中电气接线盒内热气与外界冷空气相遇形成水滴,在盐电加热器启用时,造成电气线路短路,发生崩烧故障。平均每年电气接线盒因水蒸气腐蚀,造成电气线路绝缘损害、崩烧故障2次,如图2所示。

4)改进氮气置换管线,使氮气置换方式改变:氮气管线由下向上向盐电加热器内吹入氮气改为由上向下向熔盐电加热器内吹入氮气。可以避免盐液水蒸气在电气接线盒内与冷空气相遇形成水滴,从而避免发生电气设备的短路接地故障,如图5所示。

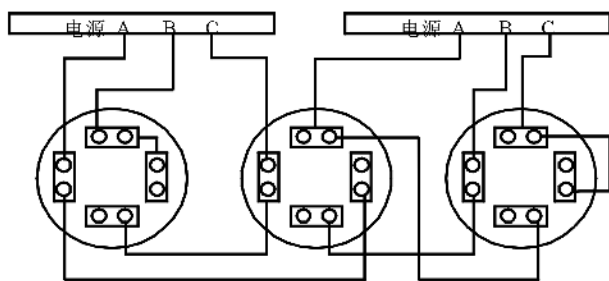
图3 改造前加热管接线

原设计接线方式不合理:加热管加热较集中,并且在同一个加热管上由A、B、C三相电源中的两相电源同时加热。这样,易造成加热管局部管温较高,使加热管的加热丝损坏,而且A、B两相电源之间由于存在盐水蒸气易发生短路故障,造成接线柱崩烧,如图3所示。

5)改进熔盐电加热器加热管的接线方式:把三

相电源分别加在三支加热管上进行加热,使加热管局部管温均匀,盐液均匀受热。改造后,每个加热器上的接线电源为同一相电源,可以避免因盐液蒸汽造成的电源短路故障,如图6所示。
